Seile bekommen neue Schutzschicht

Dachkonstruktion an der Europahalle wird saniert

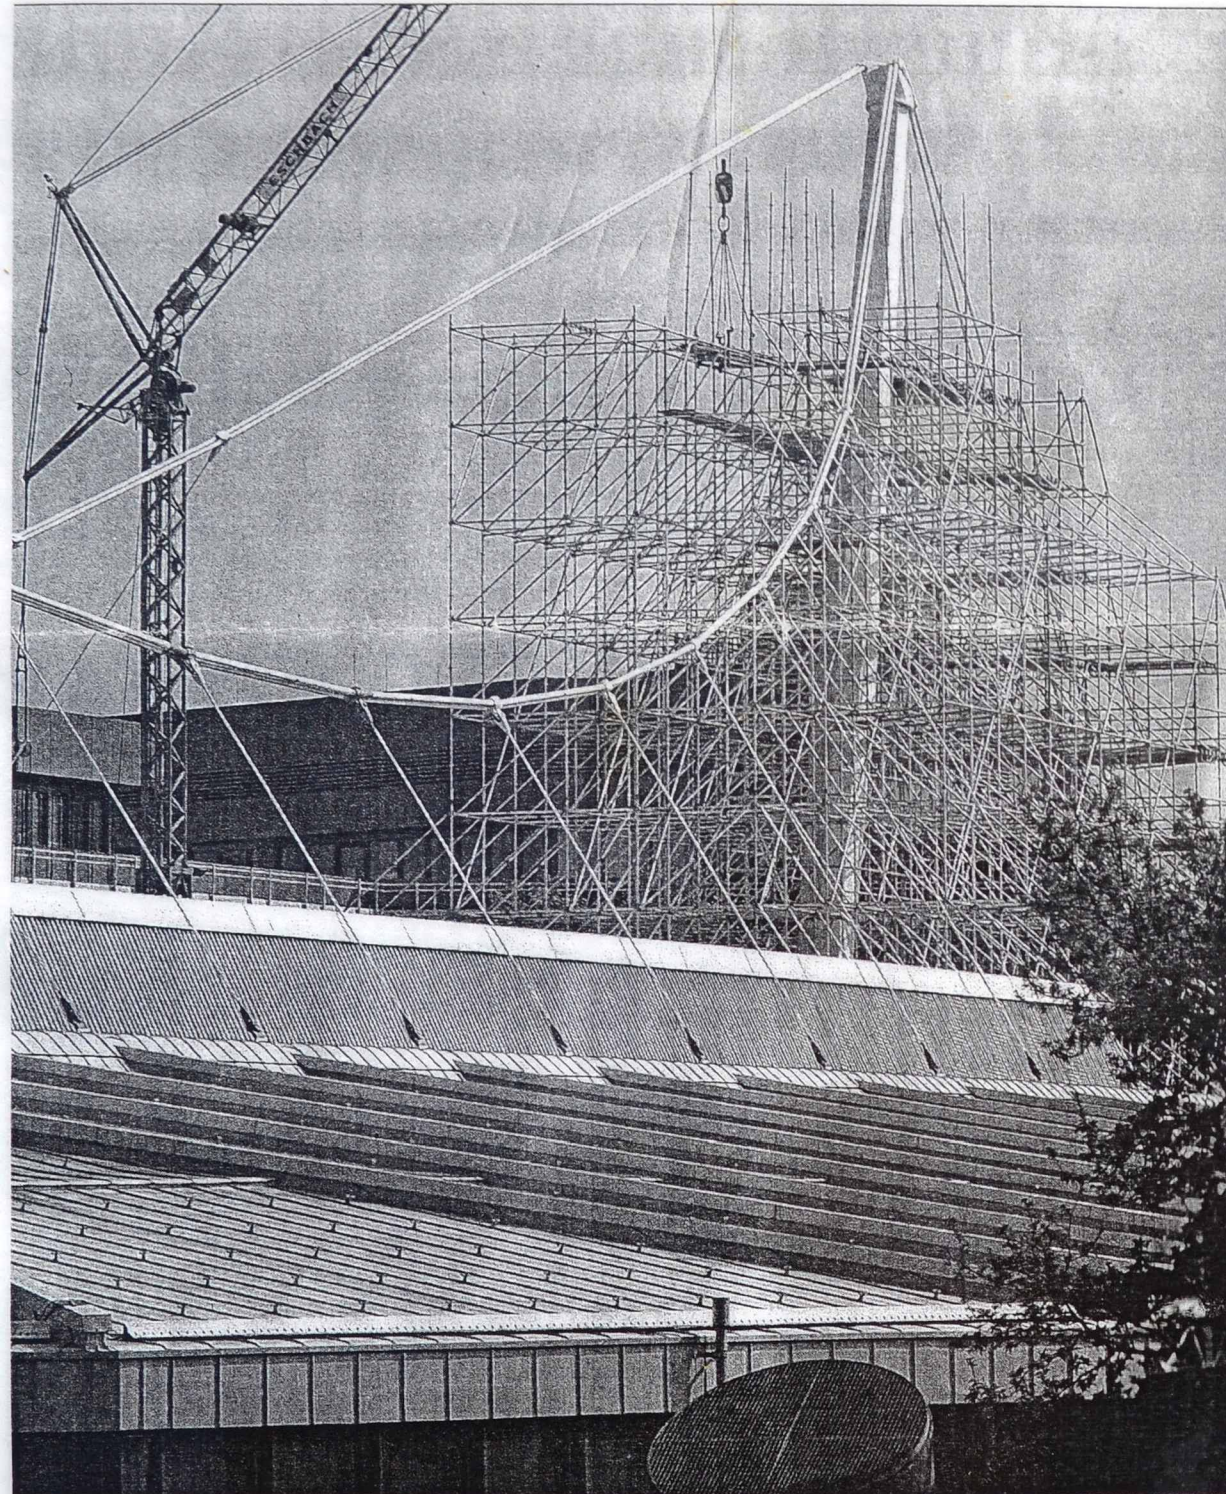
EM RIESIGEN BAUGERÜST aus wird in den nächsten Monaten die Schutzschicht der zwei Seile an denen das Dach der Europahalle hängt. Foto: jodo

Die mehrfach gewundenen Stahlseile sind mit einem Schutzmantel umgeben – diese äü- ßere Lackierung soll nun in einem komplizier- ten Verfahren Stück für Stück erneuert wer- den. Für diese Arbeit sind im Inneren der Ge- rüstkonstruktion Plattformen angebracht, von denen aus die verschiedenen Schichten auf dem Seil aufgetragen werden. „Diese Schich-

ten verbinden sich dann zu einem festen Schutzmantel“, erklärt Ringle. Die Methode wurde vor zwei Jahren entwickelt, als kleine Risse in den Trägerseilen repariert wurden.

Die Erneuerungsarbeiten finden in zwei Phasen statt: „Das Gerüst auf der östlichen Seite wird jetzt noch bis zur Mitte der Halle gezogen und bis dort auch die Seile erneuert. Anschließend wird es auf der westlichen Seite neu aufgebaut und die Prozedur beginnt von vorne“, so Ringle. Für die „Wander-Methode“ führt er mehrere Gründe an. „Zum einen geht es um die Arbeitseffizienz. Da bei solchen Ar- beiten ein Regenschauer dafür sorgen kann, dass man wieder neu anfangen muss, ist es un- günstig, wenn man gleich das ganze Seil bear- beitet.“ Zum anderen sei das rund 1,1 Millio- nen Euro teure Projekt auf diese Weise weniger
